Direzione  
Regionale  
Musei Puglia

# La sostenibilità nel restauro: stato dell'arte, applicazioni e prospettive future. Applicazioni di biopulitura su manufatti del Castello svevo di Bari: prove preliminari. *Bari 10 dicembre 2021*

**Dott.ssa Silvana Costa – Funzionario Restauratore – DMR-Puglia**

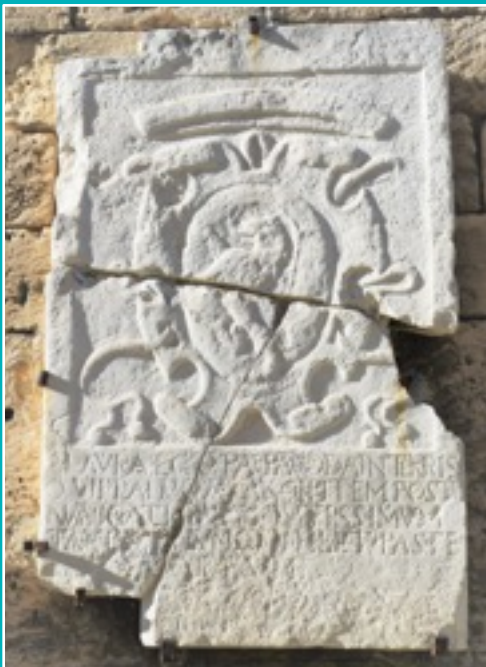
## Bassorilievo in pietra

Parete lato ovest. Il bassorilievo raffigura lo stemma con il leone rampante che si morde la coda, con corona all'apice, simbolo della famiglia nobile dei Pappacoda, (sec. XVI-XVII).

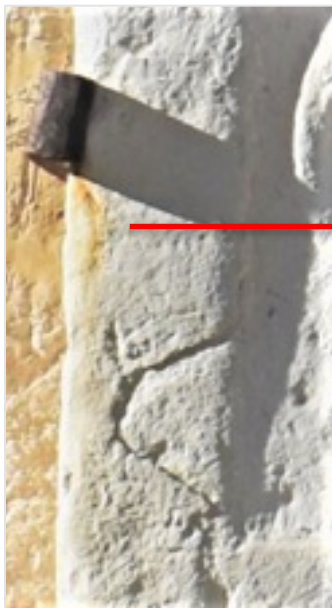
## Percolatura di ruggine - lato sx

Macchie di colore  
arancione

Il ceppo *Pseudomonas parafulva* IN11 supportato in Vanzan NF-C al 6% nella sospensione batterica è stato applicato in due modi:

- 1) con interposizione tra la superficie e l'impacco di uno strato di carta giapponese imbevuto di soluzione di acido ascorbico 1mM;
- 2) senza alcuna interposizione, direttamente sulla superficie.

Ogni impacco è stato coperto con pellicola trasparente e lasciato agire per un tempo minimo di 24 h (lato sx) e massimo di 48 h (lato dx).

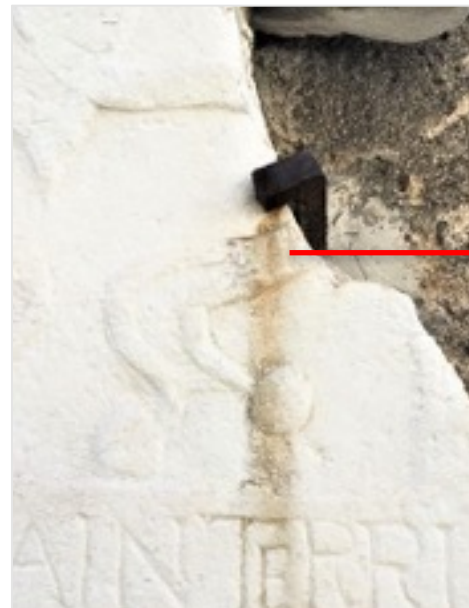
## Percolatura di ruggine - lato dx

Compresenza di macchie  
più scure insieme a quelle  
di colore arancione

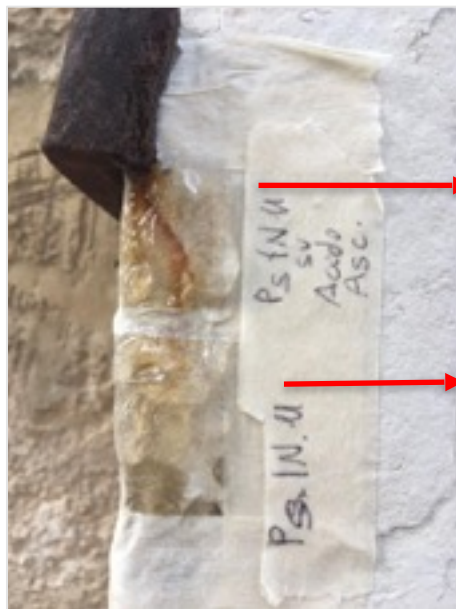
## Bassorilievo lapideo: lato sx

Tempo di contatto:  
24 h

Ps.p. IN11 in Vanzan  
NF-C (6%) + acido  
ascorbico 1mM su  
carta giapponese

Ps.p. IN11 in  
Vanzan NF-C (6%)

Lato sx	Tempo di contatto	Valutazione
Ps.p. IN11 in Vanzan NF-C (6%)	24 h	++
Ps.p. IN11 in Vanzan NF-C (6%) su carta giapponese con acido ascorbico 1mM	24 h	++
Lato dx	Tempo di contatto	Valutazione
Ps.p. IN11 in Vanzan NF-C (6%)	48 h	++
Ps.p. IN11 in Vanzan NF-C (6%) su carta giapponese con acido ascorbico 1mM	48 h	+++

Su entrambe le parti interessate dai test di applicazione degli impacchi di biopulitura, considerando sia i diversi tempi di contatto, sia la differente consistenza degli ossidi di ferro caratterizzanti le due percolazioni, si può affermare che il ceppo *Pseudomonas parafulva* IN11 così addensato ha dato risultati soddisfacenti. La coazione dell'acido ascorbico si è rivelata efficace nel caso dell'impacco di 48 h, mentre non sembra aver apportato significative differenze negli altri casi.

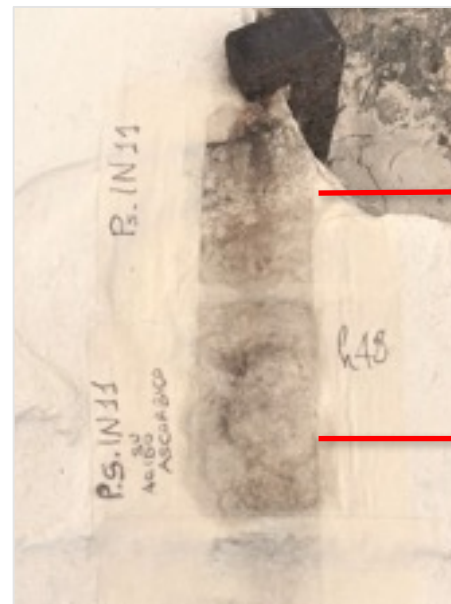
## Bassorilievo lapideo: lato dx

Tempo di contatto:  
48 h

Ps.p. IN11 in  
Vanzan NF-C (6%)

Ps.p. IN11 in Vanzan  
NF-C (6%) + acido  
ascorbico 1mM su  
carta giapponese

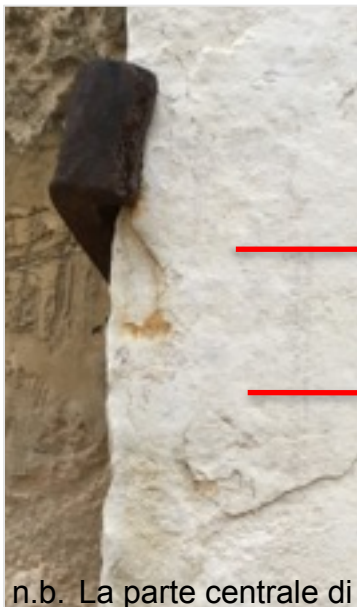
## Bassorilievo lapideo: lato sx

Tempo di contatto:  
24 h

Ps.p. IN11 in Vanzan  
NF-C (6%) + acido  
ascorbico 1mM su  
carta giapponese

Ps.p. IN11 in  
Vanzan NF-C (6%)

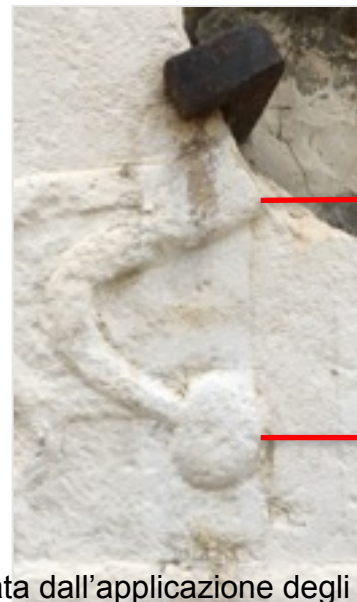
## Bassorilievo lapideo: lato dx

Tempo di contatto:  
48 h

Ps.p. IN11 in  
Vanzan NF-C (6%)

Ps.p. IN11 in Vanzan  
NF-C (6%) + acido  
ascorbico 1 mM su  
carta giapponese

n.b. La parte centrale di entrambe le aree non è stata interessata dall'applicazione degli impacchi

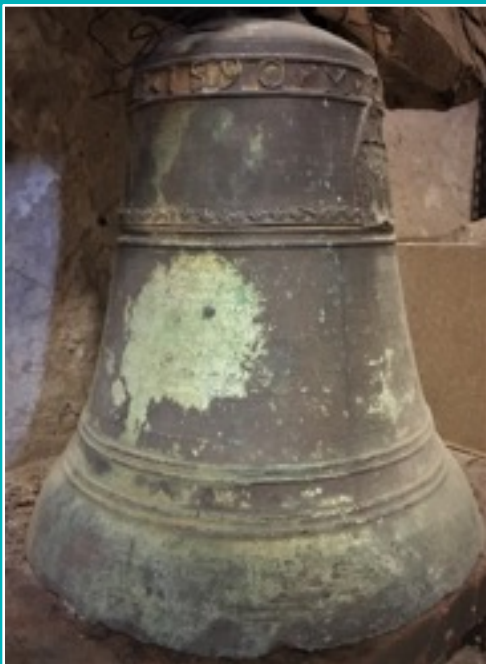
## Campana in bronzo

Deposito lato sud Castello svevo di Bari

Campana a slancio

Data: 1590

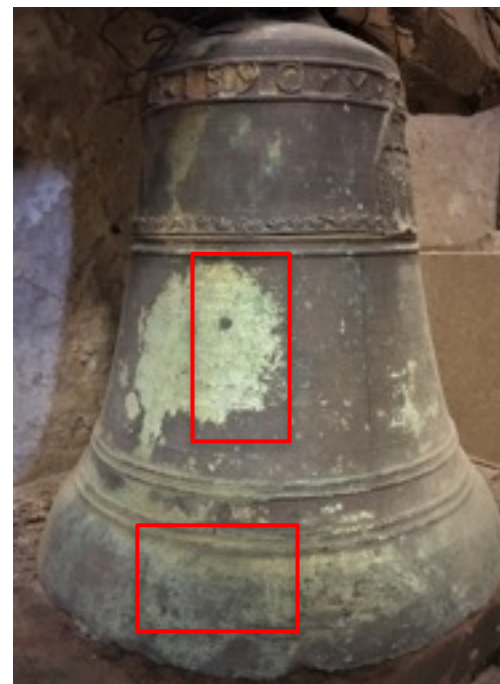
## Parti interessate

I test sono stati eseguiti sulle aree evidenziate in foto, caratterizzate dalla presenza di fenomeni di corrosione di colore verde e verde chiaro (formazione di prodotti corrosivi diversi tra cui probabilmente carbonati di rame e cloruri di rame di varia natura)

Il colore grigio scuro predominante sulla campana è dovuto molto probabilmente alla Tenorite (ossido di rame), il tipo di ossidazione più tipico delle campane in bronzo.

La vera criticità è data dall'evidenza di macchie verde e verde chiaro che hanno iniziato a formarsi sulla superficie. L'aria marina della città di Bari, caratterizzata da umidità e presenza di cloro, può aver portato alla formazione di prodotti di corrosione a base di cloruri. In attesa di un approfondimento conoscitivo diagnostico, ad esame visivo, sulla base soprattutto del colore e della consistenza materica (appena polverulente le aree più chiare), considerando anche la posizione del Castello in prossimità del mare, si ha ragione di sospettare la coesistenza di diversi fenomeni corrosivi (carbonati e cloruri), alcuni dei quali particolarmente preoccupanti, dovuti alla combinazione del cloro con il rame della lega - il cui effetto corrosivo appartiene a quello noto come **cancro del bronzo**. Saranno condotte indagini diagnostiche di approfondimento.

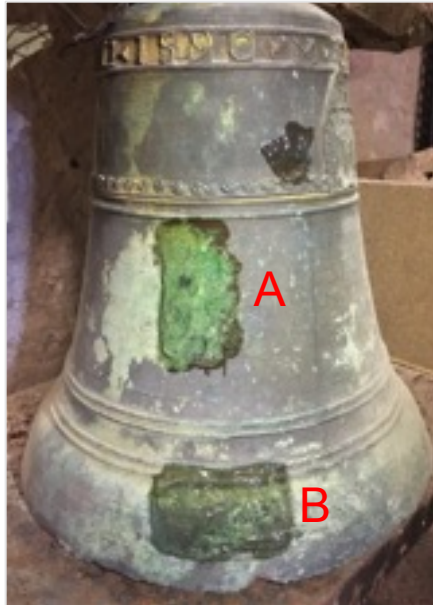
## Inizio prove

Tempo di contatto  
previsto A e B: 24 h

SME 3.14 in  
Vanzan NF-C (6%)  
in A e in B

Il ceppo *Sphingopyxis macrogoltabida* SME 3.14 supportato in Vanzan (6% nella soluzione di sospensione dei batteri) è stato applicato senza alcuna interposizione, direttamente sulle superfici interessate.

Ogni impacco è stato protetto con pellicola trasparente e lasciato agire per un tempo di 24 h. La rimozione è stata eseguita prima a secco e successivamente con semplice lavaggio di acqua demineralizzata.

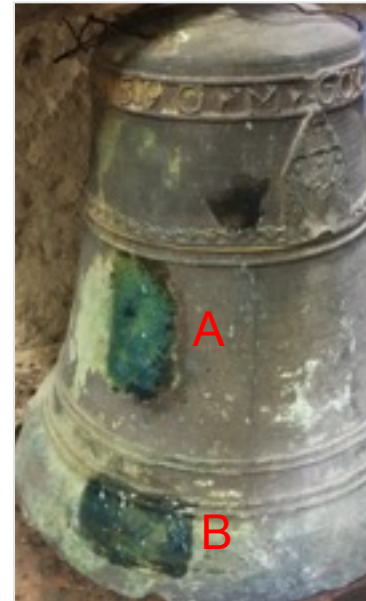
## Prima della rimozione

Tempo di contatto  
stabilito A e B: 24 h

SME 3.14 in  
Vanzan NF-C (6%)  
in A e in B
